第3回教員研修講座（現地見学会）実施内容（記録） 『体感！釧路湿原～地域の生活と湿原のはざまで生まれた課題』

[日程] 2015年10月26日（月）

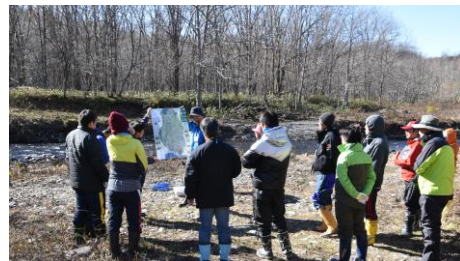
地図を掲示し、流域の再生事業地の概要を説明

浸食が激しく土砂流入対策が行われている場所から、約12km上流部にあたり、標高170m～180m程になる。地形的には丘陵地にあたり、さらに上流部は山地となる。護岸に工事は入っているが、直線化は行われておらず、本来の蛇行河川の姿が見られる。後に訪問する自然再生事業地と比較して見ていただきたいため、まずは自然河川に近い状態であるこの場所を訪れた。ここでは、流速、底生生物調査などを行う。

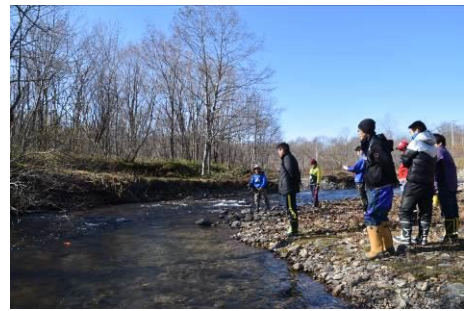
巻尺で5mを測り、始点、終点に参加者が立つ。蛇行の外側、内側に浮きを流し、浮きが5mを流れる時間を測り、流速の測定を行った。浮きの抵抗や、風による影響等もあるため、正確な流速値を得ることが目的ではなく、この方法で場所毎のおおよその流速の違いを体感する1つの手法として紹介したい。(浮きを流して流速の簡易調査を実施)

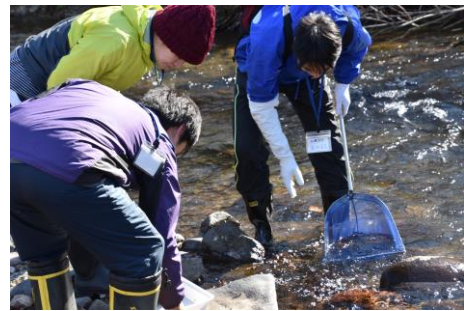
蛇行河川の外側は流れが速く、内側は遅いことが感じられたと思うが、流水の働きにより流れが遅い場所には細かい砂等が、速い場所には砂利など重さが比較的あるものが体積している。小学校5年生理科の単元「流れる水のはたらき」で学習する事象をわかりやすく理解することができる。

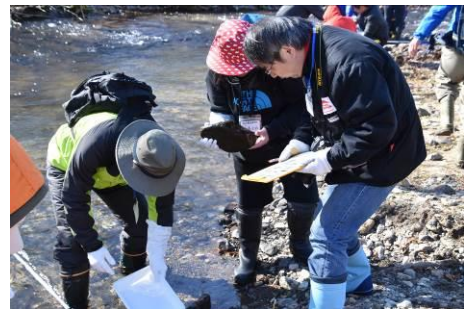
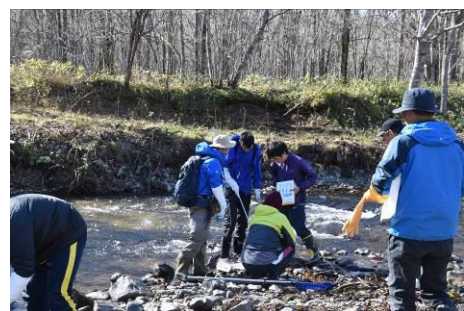
多様な流れは多様な河床材を堆積させ、そこには多くの水生昆虫が生息している。次の活動では、この水生昆虫の簡易調査を行ってみたい。指標生物から川の水質を推し量るという方法は一般的に知られているが、ここでは、EPT 指数というものを紹介したい。これは、発見できたカゲロウ、カワゲラ、トビケラの3つの種の総種数を足し合わせたもので、この値が大きいほど河川環境が多様で豊かと捉えることができる。この他、河川内の環境を評価する方法として、様々な指標が使われており、水質を見るBOD等のパックテスト、底生生物平均スコア法、付着藻類、多様性を見る底生生物の総種数、多様性指数などが知られている。指標毎に評価可能な事項に制約があることから、複数の指標を組み合わせる分析、評価していくことが必要と言われている。なお、カワゲラの種類が多いということは、瀬淵など流れが多様で、河床材料(川底の石や砂)が多様という傾向があり、カワゲラの種数が多いということは、川の水質が長期間安定して良好で、大きめの石があるという傾向にある。また、トビケラの種数が多いということは、川に大きめの礫があり河畔林があるという傾向がある。底生生物の採集方法として、調査区画を設置して見えている石を全て採集して付着している底生生物を同定するコドラート法や、下流域でネットを構え、上流川の石を蹴って流れてくる生き物を捕まえるキックスイープ法などがある。今回は、限られた時間での簡易調査なので、あまり方法は決めずに自由に調査してもらいたい。(網やバット等を使って底生生物調査をグループに分かれて実施)

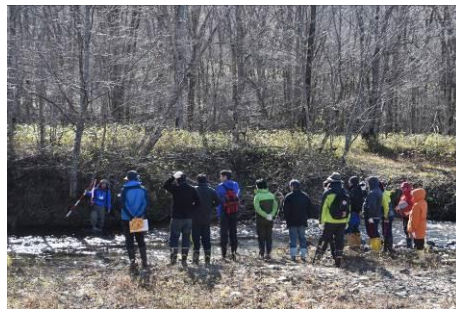
測高ポールを使って、川底から河畔林の根元までの高さを目視で計測した。この場所では、川底から河畔林の根元までの高さは概ね 1.5m、川面からの高さは約 1.0m 程度であった。この後訪問する大規模浸食箇所と比較してもらいたいので、本来はこうした景観であることを覚えておいていただきたい。

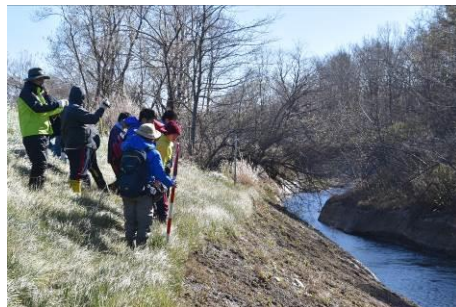
先ほど訪問した場所から 100m 程度標高が下がり、標高 70m 程度の場所。かつては蛇行河川で氾濫原となっており、ここで山からの土砂が補足されていたと考えられるが、土地利用、治水等の理由から河川を直線化した。この直線化や下流部での砂利採取等が原因と推測されているが、平成の始め頃より河床材料が流出し、基底岩である脆い凝灰岩が露出後、大規模に浸食が進んだと言われている。本来の河床の高さは河畔林が生えている場所で、5m 程度河床が下がっている。国道を超えたあたりから下流部約 2.5km 程度まで浸食が見られる。

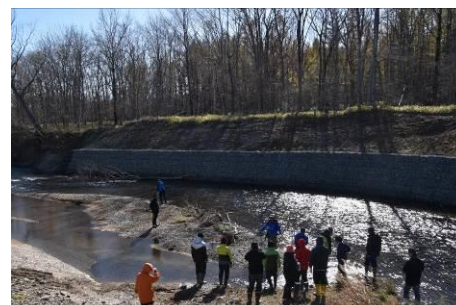
久著呂川の自然再生事業地において、土砂流入対策未施工箇所を見学し、V 字に河床が掘り下げられ、河床材が全て流されていることを確認した。

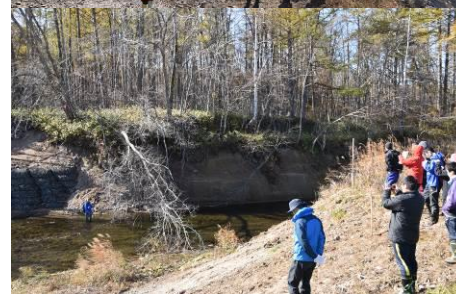
徒歩で 200m 程下流に移動し、川幅を広げた、帯工施工区間を見学し、流れが緩やかとなり河床材が上流域と同様に堆積し、中洲が形成されている。この中洲は草本が少しある程度なので、堆積してから間もないことがわかる。また、河床から河畔林の根元まで測高ポールにより高さを計測し、浸食が 5m 程度であることを目視で確認した。

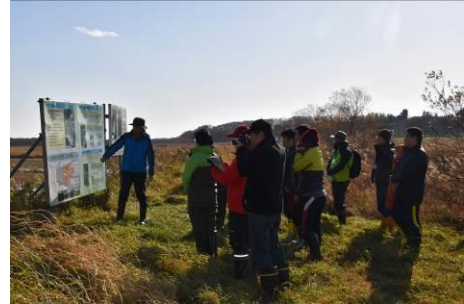
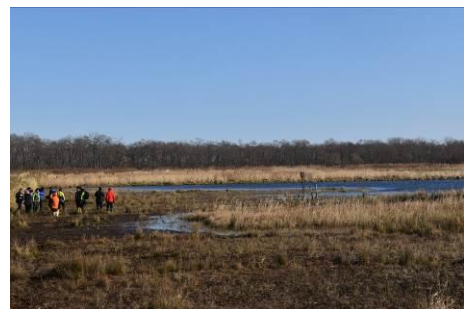
この場所は、1970年代から湿原を農地として活用するために、幌呂川の切り替えや排水路の整備が行われたところ。これにより農業生産の向上が図られた一方で、冠水頻度の減少や地下水位の低下がおり、周辺の湿原の乾燥化による植生の変化が起きている。現在も農地として利用されている場所、農地として利用されなくなり現在は未利用な土地があり、この未利用地の再湿原化と、乾燥化により増えたハンノキの成長抑制を行い、湿原の再生を行おうとしている。ここでの事業は、主に未利用排水路の埋め戻しと地盤の掘り下げを行い、地表面を地下水位に相対的に近づけるとともに、冠水頻度を増やし、ハンノキの成長抑制および湿生植生の回復を図ろうとしている。フィールドに設置された看板に示してあるように、様々な試験区を設け、条件を変えて試験を行っており、モニタリング調査を行いながら、この場所に適した方法の検討を進めている。市民の方に関心を持っていただくために、市民参加によるハンノキ林調査やヨシの移植、現場見学会なども行ってきた。

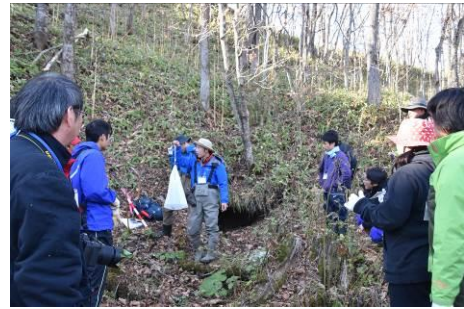
丘陵地からの湧水が見られるが、こうした湧水は湿原の周囲に 100m に数ヶ所程度の頻度であると言われている。ここでは、この目の前を流れている湧水の量を測り、その量を評価してみたい。ビニール袋を小川にあて、10秒間で袋に貯まる水の重さを測る。重さは約 1.2kg であったので、1秒間に 0.12 リットルの水が湧き出ている。1日は 86,400 秒なので、1日あたりでは約 1 万リットルの水が湧き出ている。WEB で確認できる情報では、東京都水道局のサイトでは、一人 1 日約 250 リットルの水を使用しているとあり、4 人家族、1 ヶ月では約 3 万リットルの水を使用している。この場所の湧水量で考えると、1 ヶ月に約 30 万リットルの水が湧き出ていることになるため、現在の生活レベルであったとしても 10 世帯分の生活が賄える水量と捉えることができる。水温は年間を通して一定で冬も凍らないため、かつてアイヌの人々はこうした湧水を利用し暮らしていたと考えられる。

検土杖で簡易な土壌調査を行ってみると、火山灰、砂礫層がみられ、その下に粘土層がある。この粘土層が滞水層で、砂層でできた丘陵地が雨水を蓄え、じわじわと湧水として染み出している。湧水は 40~60 年程かけて出てきているといわれており、釧路湿原の周囲の丘陵地では、概ねこうした構造となっている。こうした地層の形成は、かつて湿原が海であったことも大きく関係していると言われており、海進時には河口部に砂礫が堆積し、古釧路湾が形成された時代には粘土層が、海退期には、再び砂礫層が堆積した。こうした丘陵地の環境を保全することも重要と言われている。

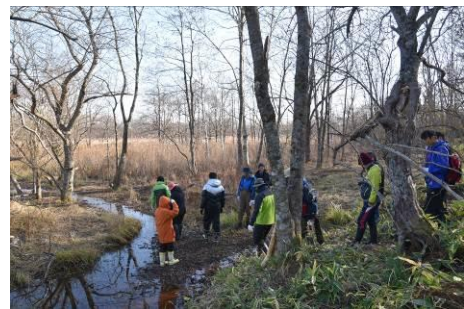
歩き始めの場所で、検土杖で地層の様子を見てみると、地表から 50cm 程まで砂層が堆積しており、固くてそれ以上、検土杖が入っていかない状態であった。このように砂の堆積により、見た目は足が埋まりそうだが、ほとんど埋まらずに歩くことができる。緩衝帯がないと、このように湿原にそのまま土砂が入っていく。

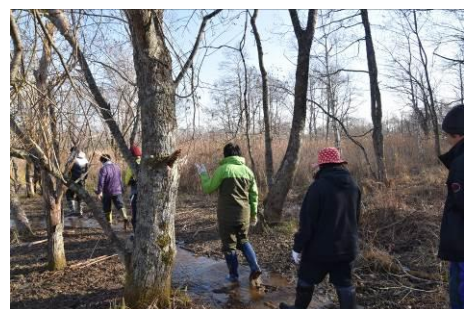
足がぬかるみ始めた場所で、この場所について説明を行った。ここは 1980 年代まで草地化し、排水溝、土砂の流入等によりしだいに乾燥化が進み、ハンノキ林が成立した。植生を読み取り、立木の樹齢を調べることで、環境変化が生じてからどのくらい経過したのかを推測することができる。立木の樹齢は伐採を行わなくとも、直径尺、成長錐などの道具を使うことで年輪をとり、調べるができる。ここでは、樹高 10m を超えるハンノキ (12~13m 程度) から採取した年輪から、樹齢 40 年程度と

推測することができる。

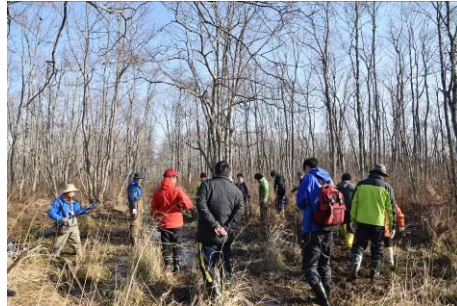
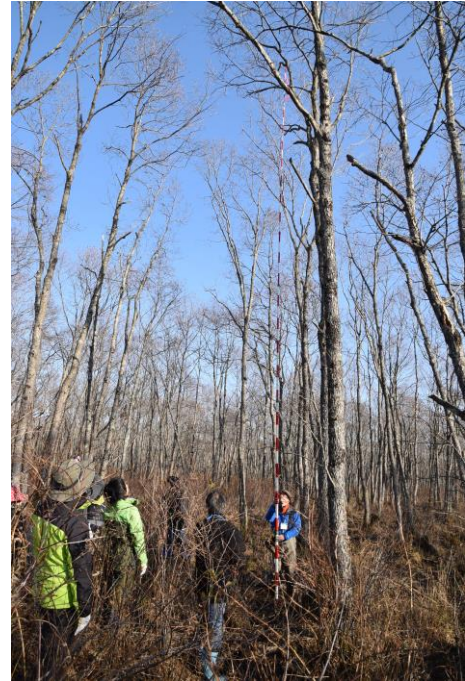
この小川は、湿原周辺の傾斜地から 100m以上、土砂を運んでいることを感じていただけたと思う。ここまでを、人間の生活圏との緩衝帯と捉え、湿原と共存するには「線」ではなく「帯」で捉えていくことが必要である。
