釧路湖陵高等学校における実践内容 (本フィールドでの活動のみ抜粋)

[釧路湿原巡検の目的] 環境科学における科学的な探究手法や現在の課題について現地
の状況等を見学することにより、北海道東部の自然環境について効果的な探究課題を
設定する方法を学ぶ。

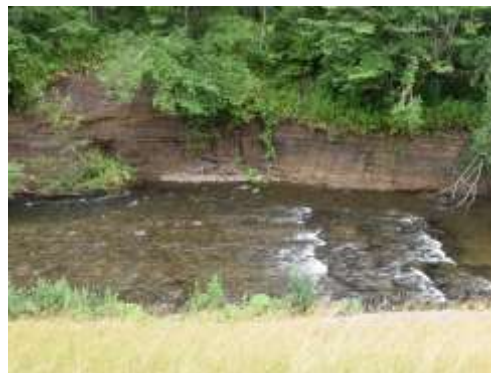
○大規模侵食箇所

川の景観の変遷等について昔の写真や眼前の風景を見ながらレクチャーを行った。かつては蛇行河川で、増水した時には氾濫し土砂を補足していた場所。治水のために直線化したのが、平成に入った頃より侵食が進みはじめ、20年程で元の川底から5m程掘れてしまった。侵食の理由は、直線化や土砂採取など、いくつかの要因が絡んでのこととされている。ここの基底岩は火山灰が固まったもので、もろい。表面に堆積していた砂利が流さ

れてからは一気に侵食が進んだと言われている。河畔林が河岸の上部に見えるが、そこが直線化した際の水面のライン。また、河岸の崖状になった場所に時折角のとれた砂利が並んで埋まっているのが見えるが、それは、直線化前の蛇行河川時に川底と考えられる。この砂利のある場所、堆積の向き、河畔林の様子などから、かつての河道を思い描くことができる。

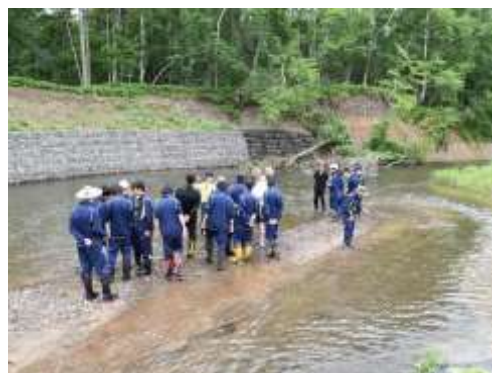
○中流部河道の安定化対策事業地

事業地で行おうとしていることについてレクチャーを行った。ここは川幅を拡張し、蛇行の外側に護岸を入れるとともに、川底を固定するために部分的に帯状の構造物を入れたり、石を積めたものを置いたりしている。侵食は国道にかかる橋の下流から 2.5km 下流側に続いており、全てをコンクリートで覆いつくすのではなく、最低限の工事を行い、モニタリングとあって、河川の変化の様子を見ながら、自然の土砂が堆積していくことを

期待している。左岸については、現在も使われている採草地があるため、護岸をしっかり入れている。中州のような場所が見えるが、多年草や樹木が入っていないことから、土砂が溜まったり流されたりして動いている場所だと考えられる。川幅を広げたことで砂が堆積した。次第に上流部から流れてくる砂利も堆積するようになり、石をめくると水生昆虫も見られる。こうした砂利があることで虫が住め、それを餌にする魚も住むことができる。
