## 第 7 回教員研修事業実施内容

### 『体感！ 釧路湿原～理科と社会の視点から～ 釧路川 源流から水の路をたどる』

#### 《上流～下流までの簡易調査》

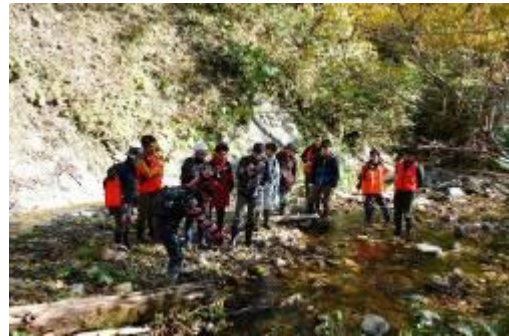
川の中の葉っぱの流れを見ることで、水の動きを推し量ることができる。流れの速さ、滞留している場所などがわかる。車を停めた場所に戻ってから、速い流れ、遅い流れなどを水流計で数値として確認してみたい。川の流れを見たときに、どの程度の流れだと秒速何メートル程度などの感覚を自身で持つておくと良い。

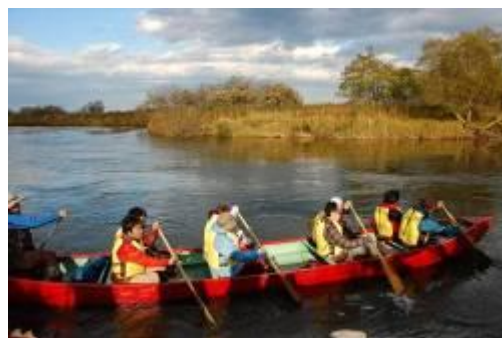
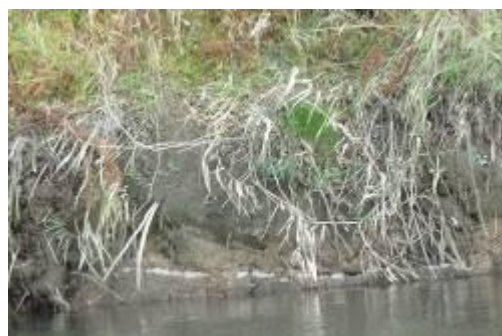
春先の雪解け水が入る時期には、湿原と川の水位が同じくらいになり、湿原に水が流れ込み、プールのようなになる。侵食で削られた土手に白い線が2本見えるが、樽前、駒ヶ岳の火山灰層と言われている。(シラルトロ湖からの流れ込み口横を通過しながら)シラルトロ湖からの流れ込みの河口となりあまり氾濫しないため、土砂の堆積がしっかりしており、大きな木が育っている。対岸のヤナギの林と比べるとはえている木が違うことがわかる。こうした大きな木がはえている場所は水が流れ込んでいることがわかる。

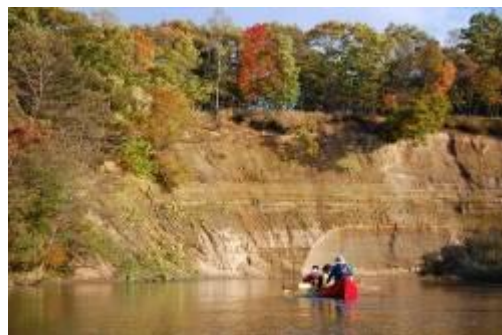
#### ○二本松の侵食が大きい場所

はっきりと上と下とで層の違いがわかる。堆積層の典型。これらは堆積したものであることがわかる。左側の低いところにはヤナギの林があり、大水の時にはショートカットしてまっすぐに水が抜けてくる。ショウドウツバメの巣なども見られる。崖の途中

で植物（フキ）が出ている場所があり、不透水層との堺目で、そこから水が出てきている。
